要 旨

令和2年度に春野町諸木地区の代表の方から、地区内にある巖島神社の社の改修の依頼があった。社の改修は、生徒の技術力向上はもちろんのこと、地域貢献や地域交流の観点からも非常に魅力的な題材であり、令和3年度から始めて令和5年度に完成させる予定で引き受ける運びとなった。

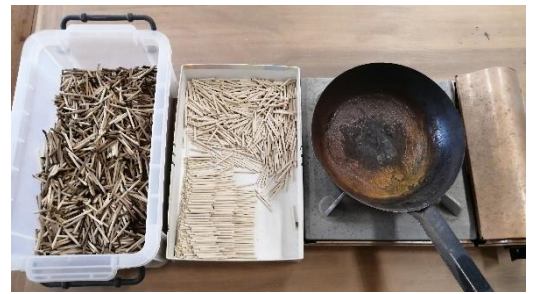
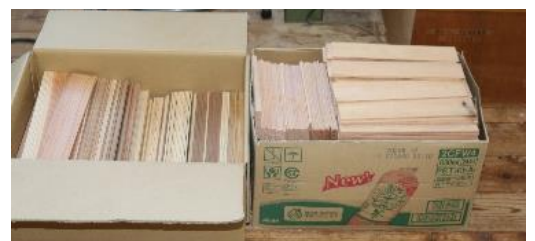
現場で測った寸法やCADで起こした図面をもとに実際の社の大きさの5分の1スケールで模型を製作した。装飾部分や屋根の緩やかな曲線の表現が難しかった。

土台に穴を空けてアンカーボルトを差し込み、土台とアンカーボルトを止め固定した。

竹を3cm単位で切り、先端を斜めに切り、先をとがらせ、切った竹をフライパンで焼き強度を出した。これを約6,000本製作した。

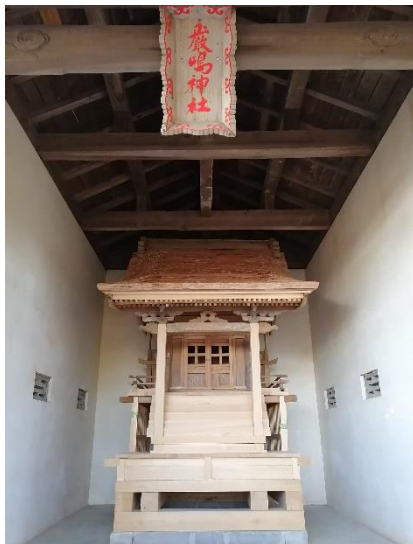
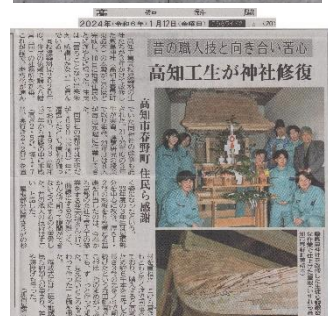
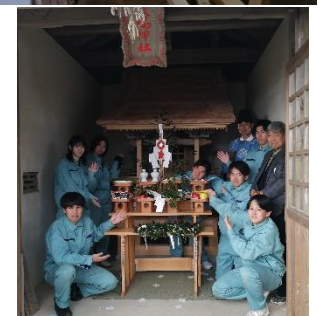
屋根葺き等

こけら板・細部の細工を仕上げ、修復を完了した。令和5年1月10日に落成式を行い、高知新聞にも掲載していただいた。(令和5年1月12日朝刊)
